Lindenstraat 14  
7411 NV Deventer

Fase 0 Funderingsrisico  
onderzoek

# TOELICHTING BIJ FUNDERINGSATTEST

Registratienummer: 102722, datum registratie 8 juni 2026

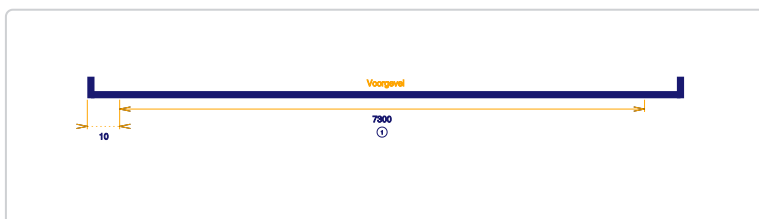
### Lintvoegmeting

| Meting | Lengte | Waarde | Rotatie |
| 1 | 7300 | -8 | 1 : 913 |

De lintvoegmeting geeft inzicht in mogelijke rotaties of vervormingen van de gevel. Hierbij is de hoogte van de lintvoegen op meerdere punten gemeten, van links naar rechts langs de gevel.

De meetwaarden zijn weergegeven in millimeters (mm). De gele pijl geeft de onderlinge afstand tussen de meetpunten aan. Op basis van het hoogteverschil tussen de punten ten opzichte van hun afstand wordt de rotatie berekend (hoogteverschil gedeeld door lengte).

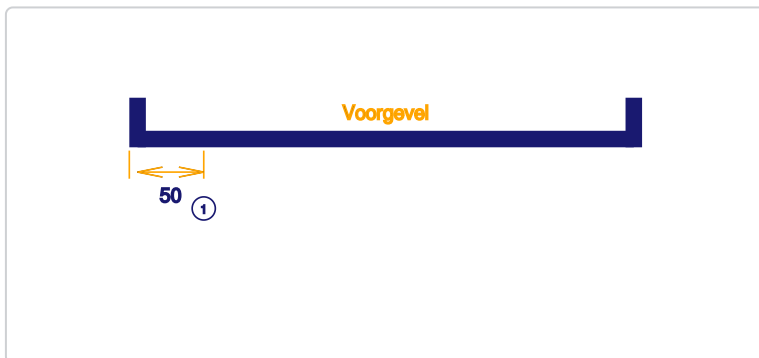
### Loodmeting

| Meting | Lengte | Waarde | Rotatie |
| 1 | 2000 | 10 | 1 : 200 |

De loodmeting is uitgevoerd om de verticale stand van de gevel te beoordelen. Hierbij is met behulp van een laser of waterpas gemeten of de gevel over de hoogte uit het lood staat.

De meetwaarden zijn weergegeven in millimeters (mm) en geven de horizontale afwijking ten opzichte van een verticale lijn weer. De meting is uitgevoerd van boven naar beneden en geeft bij een positieve of negatieve waarde aan of de gevel naar voren of achteren helt.

Er is een meting uitgevoerd met behulp van een laser of waterpas. De gemeten scheefstand wordt conform de KCAF richtlijn als matig beoordeeld met een rotatie tussen 1:200 tot 1: 100.
